## Byggnadsstyrelsen renoverar Dalarö skans

## Upprustning och förnyelse

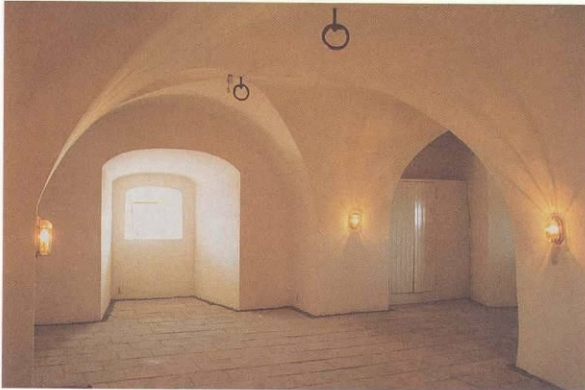
"Kyrkan" i Kommandanhusets bottenvåning är skansens ståtligaste rum med vackra putsade kryssvalv. Plattorna på golvet är moderna.

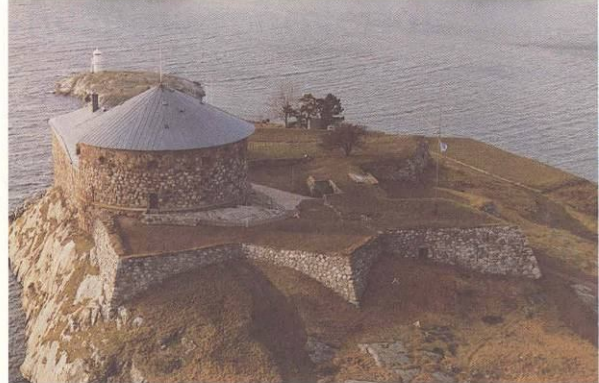
Det inre försvarsverket och tornet från luften. Bastionerna och murverken har rensats från sly och trädrötter, ilagats och framträder nu tydligt i landskapet.

Under våren och sommaren 1992 genomfördes den första etappen i upprustningsarbetet. Den berörde främst utvändiga arbeten. De olika arbetsmomenten ställde krav på aktsamhet och uppfinningsrikedom och varsamhet med maskinerna så att murverk och andra byggnadsdelar ej tog skada. Vallarna rensades från sly och vildvuxna buskar. Träd som penetrerat murverket med sina rötter togs bort. Ny jord lades ut på bastioner och vallverkets konturer togs fram och gjordes tydligare. Vallarna såddes med gräs. På de brantaste partierna kompletterades med skyddsräcken. Skansens rustika, karga karaktär återskapades.

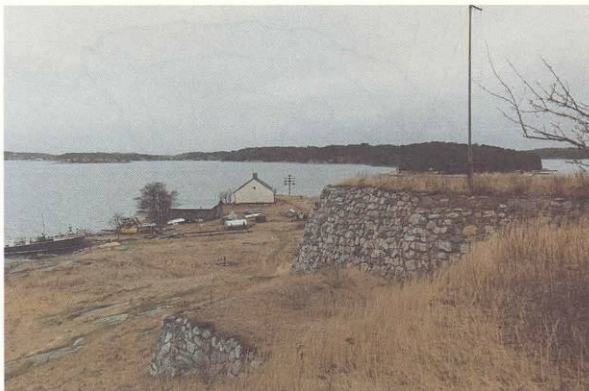
Övervuxna vallar och murverk innan renoveringen startade. I fonden syns Stenvillan, skjul och bräte vid stora bryggan.

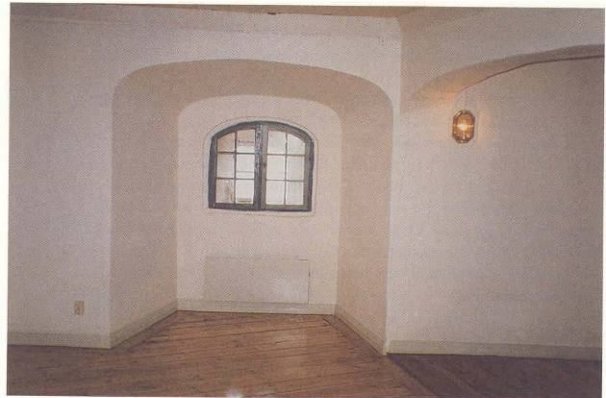
Interiör från Kommandanhusets övervåning. Kulören på snickerierna är den ursprungliga och hittades under flera lager av färg. Vägglampetterna är nyinstallerade men valda för att passa in i sammanhanget.

I Kommendanthusets övervåning har alla ytskikt förnyats. Där så varit möjligt har plastfärg på takytorna avlägsnats och dessa har målats om med traditionell limfärg. Dörrsnickerier, foder och socklar har målats om med linoljefärg.

Genom skrapning kunde tidigare kulörer på snickerier bestämmas och bilda utgångspunkt för val av ommålningskulör.
